# Mannerheimin rottinkituolin ja Amos Andersonin kappelin tuolien konservointi

Metropolia Ammattikorkeakoulu

Opinnäytetyö

02.06.2016

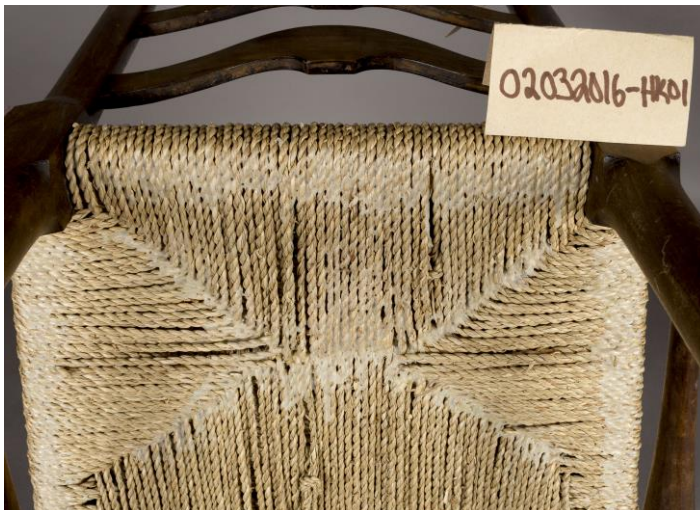
Tuolien punosten välissä ollut liima näkyi selvästi, oli esteettisesti häiritsevä ja ei kuulu punottuihin tuoleihin. Koska punokset kestävät ehjinä hyvin rasitusta, koin kovettuneen liiman punosten välissä olevan enemminkin vaurioittava tekijä, kuin auttavan rakennetta kestämiään. Korkeiden kappelin tuolien punosten välissä ollutta liimaa poistettiin mekaanisesti pinsettien avulla, koska se todettiin toimivaksi menetelmäksi. Kun lähes valmiiksi irti olleet palat oli saatu pois, jäljelle jääneitä liimajäämiä poistettiin asetonin avulla. Tähän ei tarvittu alkuun suunniteltua asetonihaudetta, vaan liima irtosi hyvin asetoniin kastetulla pumpulitupolla ja pinseteillä. Asetoni pehmitti liiman hyvin irtoavaksi, jolloin liima oli helposti mekaanisesti poistettavissa. Puuosissa olleita pahimpia kolhuja häivytettiin sivelemällä Liberon spriipohjaisen kuultomaalin sävyä tammi. Kaikkia kulumia ja kolhuja ei kuitenkaan käsitelty, jotta tuolit eivät erotu lopusta ryhmästä. Molempiin tuoleihin tehtiin täysin samat toimenpiteet.

Kuva 12. Liima punosten väleistä, tuolin alta katsottuna.

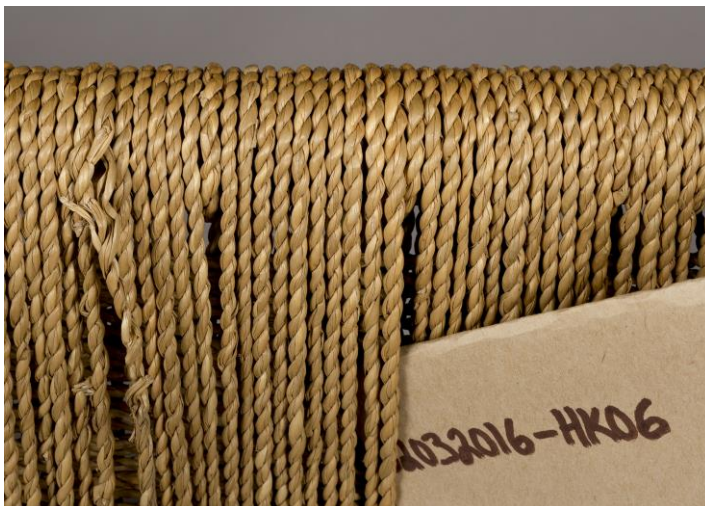
Kappelin matalista tuoleista on katkennut punosta ja osasta näistä katkenneista kohdista punos on lähtenyt aukeamaan. Kahdessa tuolissa punosten väleissä on purukumia ja kaikkien tuolien punosten väleihin on kertynyt paljon pölyä. Osassa tuoleista muutamat punoksen jatkamiseen käytetyt solmut ovat auenneet tai punoksen päätä kiinni pitävä naula on pettänyt.

Kuva 15. Yksityiskohtia kappelin matalien tuolien vaurioista.

Kaikki tuolit puhdistettiin pölystä ja irtonaisesta liasta vuohenkarvasiveltimen ja imurin avulla. Jos punosta jouduttiin solmimaan tai naulaamaan uudelleen, pehmitettiin se ensin vesihauteella. Kangas pala kasteltiin vedellä ja kiedottiin punoksen ympärille. Aikaa punoksen pehmittämiseen kului vaihtelevasti viidestätoista minuutista puoleen tuntiin.

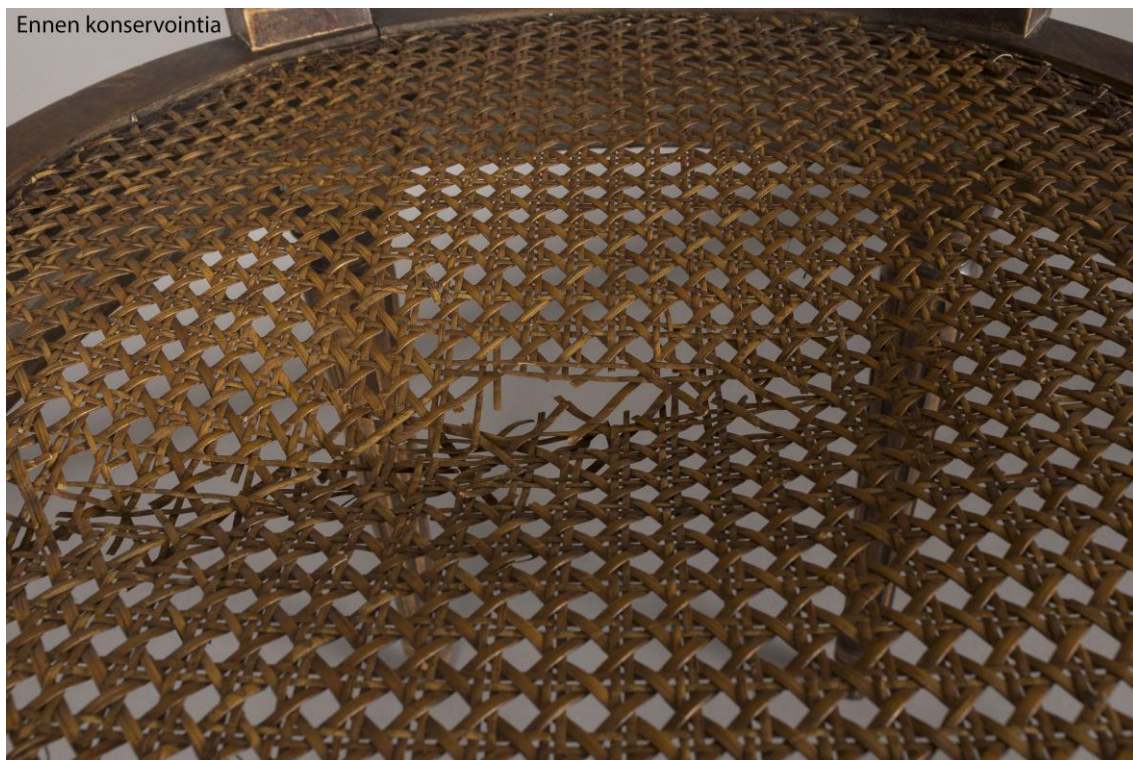
Tuoli on hyvässä kunnossa lukuun ottamatta istuimen rottinkia. Rottinkisäikeitä on murtunut noin 110, alueelta jonka koko on 21 cm x 12 cm. Osasta säikeitä puuttuu pieniä pätkiä ja osa on katkenneita. Repeämän laidalla olevien säikeiden punonta on auennut ja säikeet eivät ole oikeilla paikoillaan. Kun rottinkia tutkii mikroskoopilla, voi siinä nähdä hiuksenohuita murtuman alkuja, jotka ajan kanssa muodostuvat rottingin pintaan, jos sitä ei hoideta ja se säilytetään liian kuivassa tilassa.

Kuva 23. Yksityiskohta vauriosta Mannerheimin rottinkituolissa.

kunnossa. Jotta tuoli ei erotu kokonaisuudesta, rungolle tehdään ainoastaan kevyt pintapuhdistus ja kevyt ruuvien kiristys. Rottinki puhdistettiin pölystä imurilla ja vuohenkarvasivelmällä. Rottinki suoristettiin deionisoidulla vedellä kostutetuilla kankailla muotoon leikattujen Melinex 125 -kalvojen välissä kevyessä lasilevyjen puristuksessa. Kun rottinki oli suoristunut, aseteltiin revenneen kohdan rottingit kostutettuina oikeisiin kohtiin, jotta nähtiin kohdat, joista puuttui rottinkia. Rottingin pitää olla kostutettua kun sitä käsitellään ja kuivuessaan rottinkipunokset kaareutuvat. Punokselle tehtiin uudestaan edellä mainittu suoristus lasilevyjen alla. Rottinkipunos koostuu kahdesta eri levyisestä (1,5 & 2 mm) rottingista. Koska korvattavat pätkät ovat todella pieniä, leikattiin 2,5 mm leveästä rottingista sopivan levyisiä ja pituisia korvauspätkiä.

Rottinki on ostettuna vaaleaa, joten sävytystä kokeiltiin erilaisin värjäystekniikoin rottinkipätkiin. Kokeita tehtiin vesipetsillä, spriipetsillä ja sellakalla. Parhaiten näistä toimi spriipetsi. Sellakasta kokeiltiin eri sävyjä rottingin sävyttämiseen, mutta sellakka ei pysynyt rottingin pinnassa, kun pätkiä liotettiin vedessä punontaa varten. Kokeilujen jälkeen päädyttiin Liberon spriipohjaisen kuultomaalin sävyyn vaalea pähkinä. Rottinkipalat liimattiin käyttäen Kremerin kylmää kalaliimaa, koska tämä on veden avulla poistettavissa. Liimauksen puristukseen kokeiltiin ensin vahvaa magneettia ja vastakappaleena metalliprikkää. Tämä todettiin tarpeettoman vahvaksi puristukseksi ja lopulta puristuksessa käytettiin puuvillalankaa, joka sidottiin liimattavan kohdan ympärille.

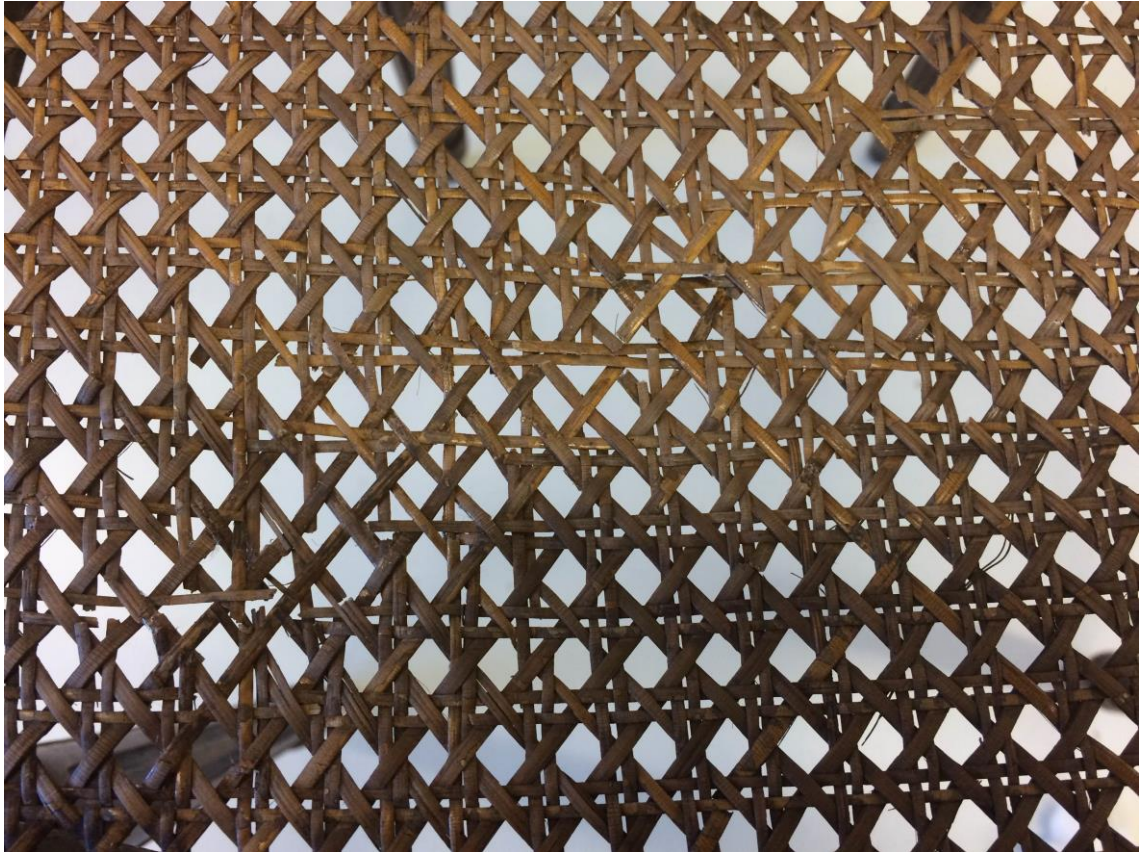
Kuva 31. Yksityiskohta rottingin korjauksesta Mannerheimin rottinkituolista.

mahdollisimman autenttisena ja pysyä alkuperäisten materiaalien käytössä. Koska rottingin vedellä suoristaminen poisti likaa istuimesta, tuli rottingista vaaleampaa. Osia rottingista retusoiitiin akvarelleillä, joka on tarvittaessa poistettavissa.

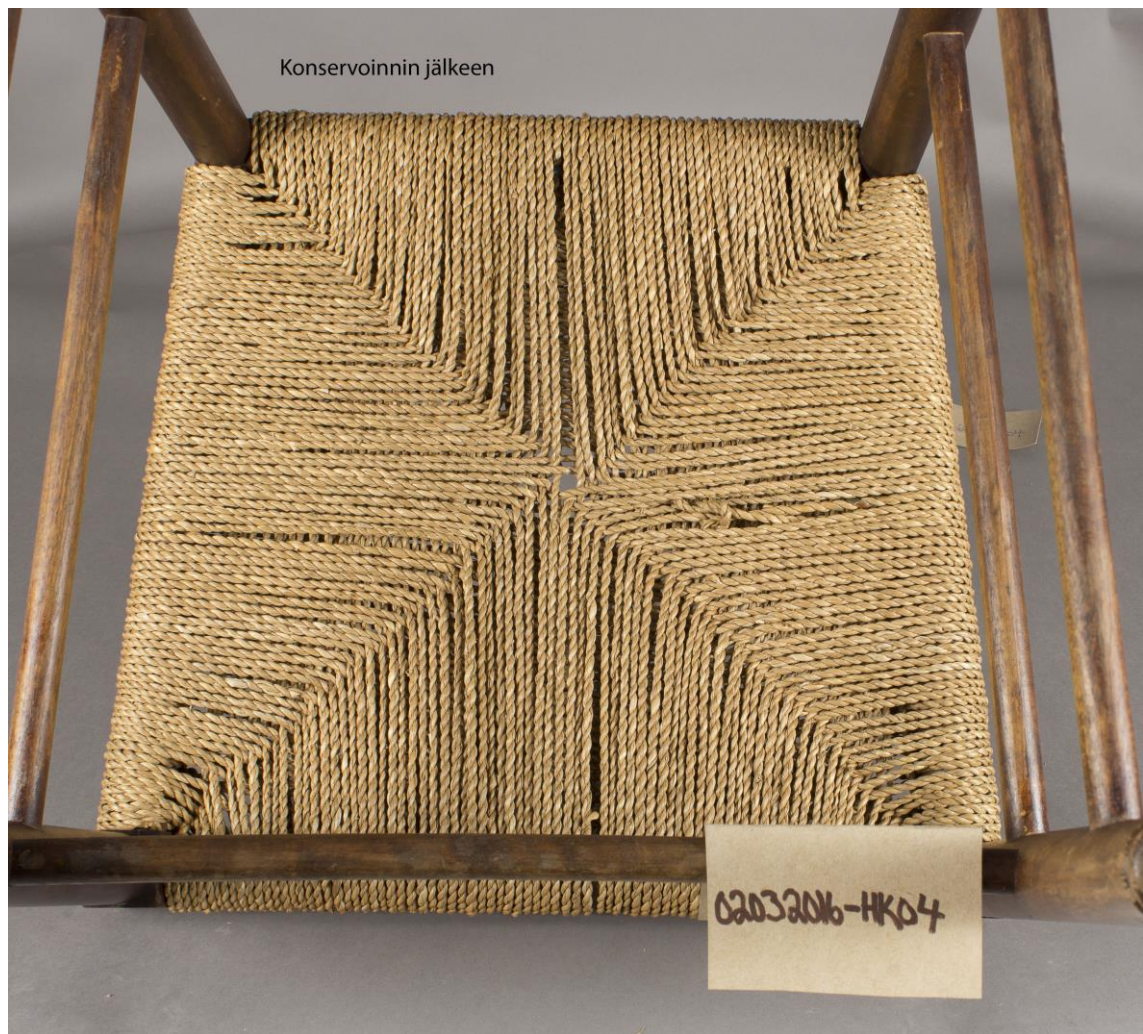
Kuva 86. Yksityiskohta Amos Andersonin kappelin tuolista 4 konservoinnin jälkeen.
